## Αντεπίστροφη βαλβίδα λοξής έδρας από κόκκινο ορείχαλκο Σειρά 1072

Βαλβίδες / Ρυθμιστές πίεσης, βαλβίδες ασφαλείας και εξαρτήματα / Βαλβίδες και κλαπέτα αντεπίστροφής / Αντεπίστροφη βαλβίδα λοξής έδρας Σειρά 1072

Έκδοση 5

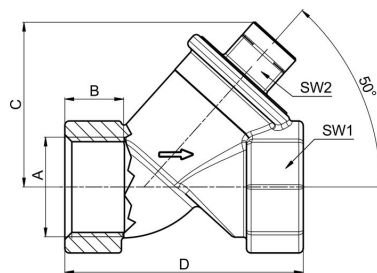
| A | B | C | D | SW1 | SW2 | Τιμή Kv<br>[m³/h] | Βάρος<br>[περ. kg] | Τύπος |

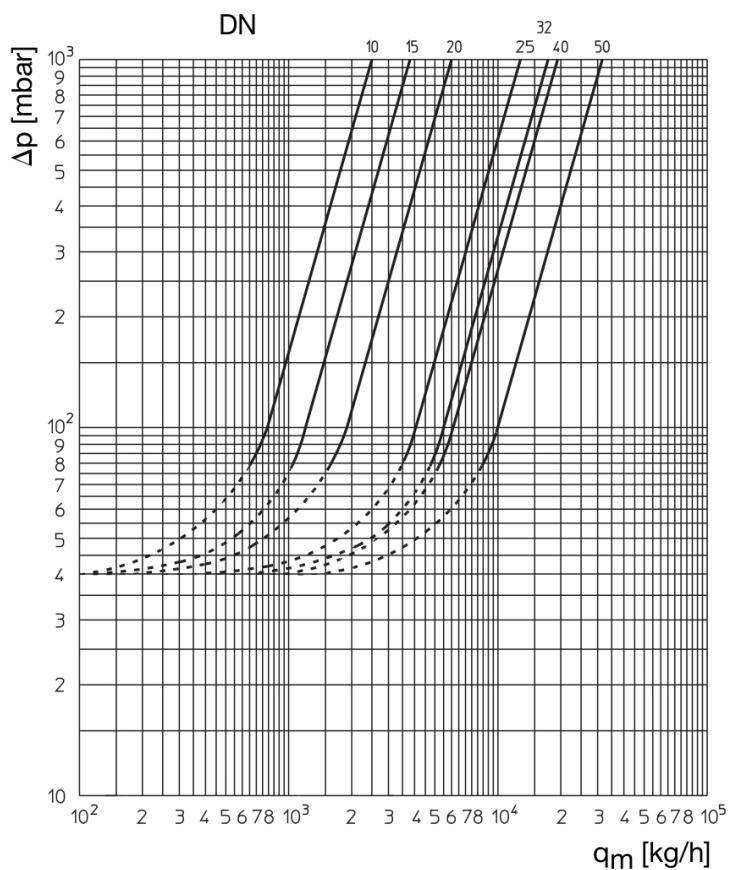
#### Διάγραμμα απώλειας πίεσης για νερό
